HL Taigabas

Naturvärdesinventering för industriområde Moravägen i Malung – Sälens Kommun

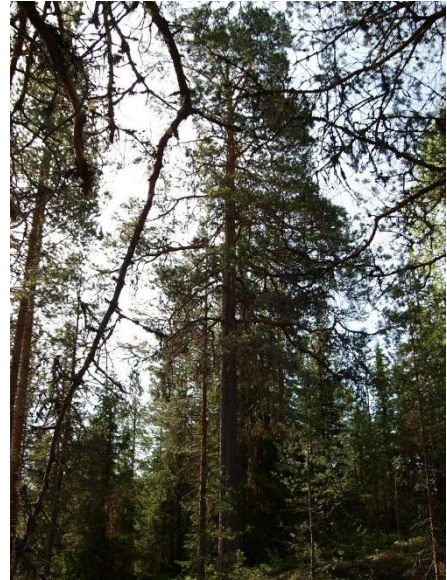
Hela området är starkt präglad av skogsbruk och därmed påverkat i hög grad. Naturvärden är begränsade till punktobjekt. Det finns tre äldre tallar som troligen är upp mot 200 år. De kan klassas som hänsynskrävande och bör försöka lämnas kvar. SWEREF 99 (6729817/431528), (6729846/431348), (6729834/431313). Naturvärdet är "Vissa naturvärden". En mer gammal tall med bohål finns på en liten åsrygg. På grund av åldern och trädets kvaliteter klassas denna till "Påtagligt naturvärde". SWEREF 99 (6729922/431402). Alla dessa tallar är rena punktobjekt och är inte kopplade till hänsynskrävande biotoper. Myrmarken är dels stadd i igenväxning genom nämnda dikningar men det finns även öppna ytor. Dessa har en helt trivial flora och de har inte heller någon diversitet eller strukturer som höjer upp värdet till nämnvärda nivåer.

En äldre tall med bohål

Ett synnerligen trivialt skogs och myrområde med endast enstaka punktojekt av något skyddsvärde. En anpassning av tomter och vägar för att bibehålla dessa och i största möjliga mån även kvarlämna stormfasta äldre tallar för landskapsintrycket rekommenderas.
