**HL Taigabas**  
Henrik Liliedahl  
Sälenvägen 18  
780 67 Sälen  
073-830 51 91  
hltai gabas@gmail.com

## **Naturvärdesinventering för området V Sälen 8:69 Malung -Sälens Kommun**

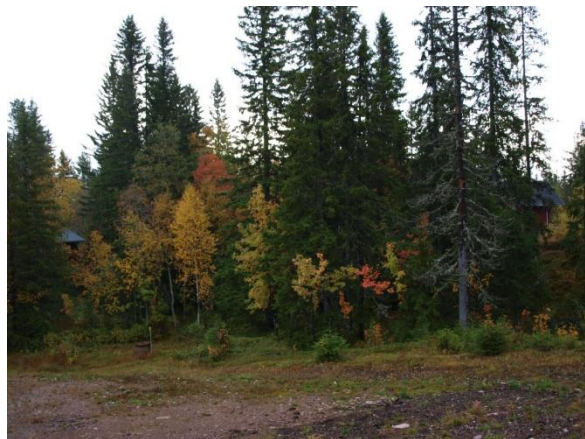
Beståndskaraktär

Det på kartan markerade området är tämligen trivialt i naturhänseende. Skogen är något olikåldrig och påverkad vid flertal tillfällen av gallring/vedhuggning. Beståndsstrukturen tyder på att den uppkommit genom skogsbruk då inga äldre träd hittades.

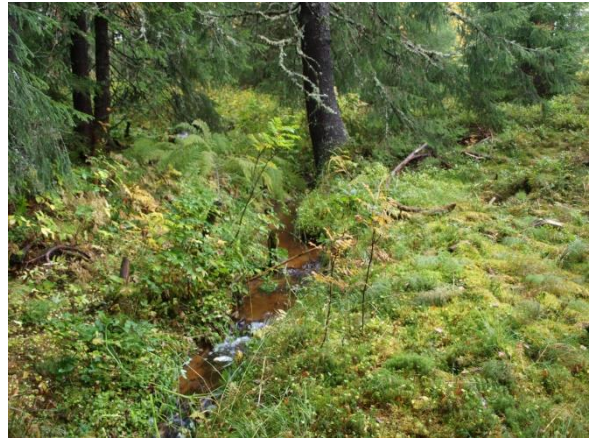
Den genom området rinnande bäcken

Den lilla bäcken bör sakna påtagligt värde avseende vattenfauna eftersom den bör tidvis vara uttorkad eller bottenfrusen.

Överfarter över bäcken lär inte erbjuda större svårigheter men försiktighet för att undvika uppslamning bör ske.

Bäcken bör skyddas mot läckage av humus och sediment liksom bränsle/olja. Vatten tar alltid vägen någonstans och föroreningar ska inte leta sig nedströms

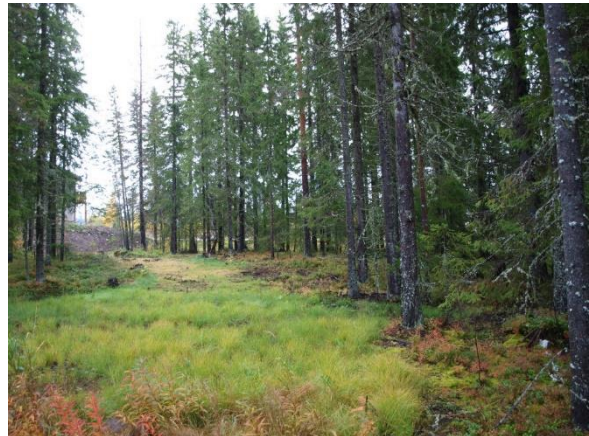
Grävning för rörledning genom området
