Naturvärdesinventering för V. Sälen skifte vid Svansjön i Malung – Sälens Kommun

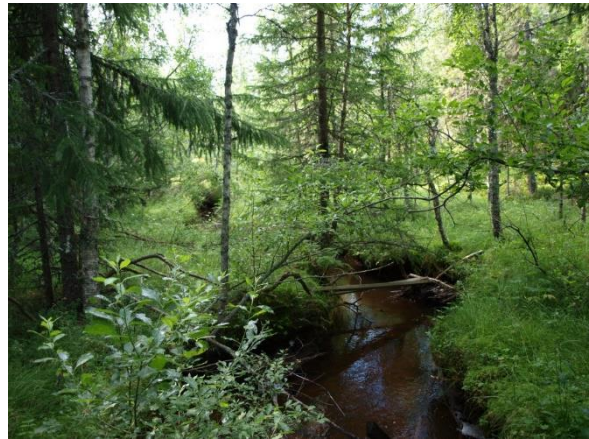
Delområde 1 med bäckdrag

Bäcken märkt med "1" med intilliggande sumpskog är lite nedskuren och erbjuder därmed lite fuktigare miljö. Här finns lite garnlav *Alectoria sarmentosa* NT (nära hotad), lite violettgrå tagellav *Bryoria nadvornikiana* NT, *Calicium denigratum* NT, liten svartspik *Chaenothecopsis nana* och halmgul örnlav *Ochrolechia alboflavescens* NT. En ganska bra variation och trädskiktning är faktorer som höjer värdet men påverkan från omgivningen och allmänt slitage sänker det. Sammanfattning är "Vissa naturvärden".

Ett ganska trivialt område på grund av den störning som skett i såväl äldre som modern tid. Så när som de utpekade områdena saknas naturvärden. Dessa bör lämnas opåverkade. Då störningar redan finns där är det extra viktigt att inte fler tillkommer. I övrigt önskas en städning av bäckdråget. Annars syns skiftet väl lämpat att ta i anspråk.

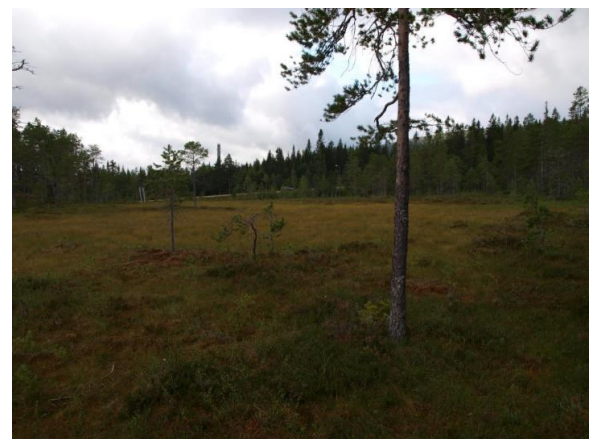
Myr

Naturvärdesbärande element saknas och förhållanden är helt triviala. Myrmarken är mager och av lågstartyp i likhet med flertalet myrar i området. Tillika är den kraftigt påverkad av körningar med allehanda fordon.

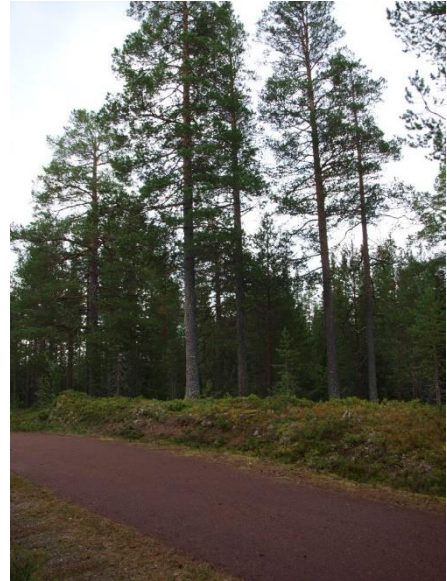
Äldre tallar

Området märkt "2" är en samling äldre tallöverståndare. De ligger uppskattningsvis i åldersintervallet 200 – 300 år. De bildar inget eget bestånd utan ingår i delvis men extensivt brukad mark. Sådana träd, särskilt om de är flera, är ett ovanligt och skyddsvärt inslag. Skattas till "Vissa naturvärden"
