**HL Taigabas**  
Henrik Liliedahl  
Sälenvägen 18  
780 67 Sälen  
073-830 51 91  
hltaigabas@gmail.com

## **Kompletterande naturvärdesinventering (NVI) för del av Gammelgårdsområdet i Malung -Sälens Kommun**

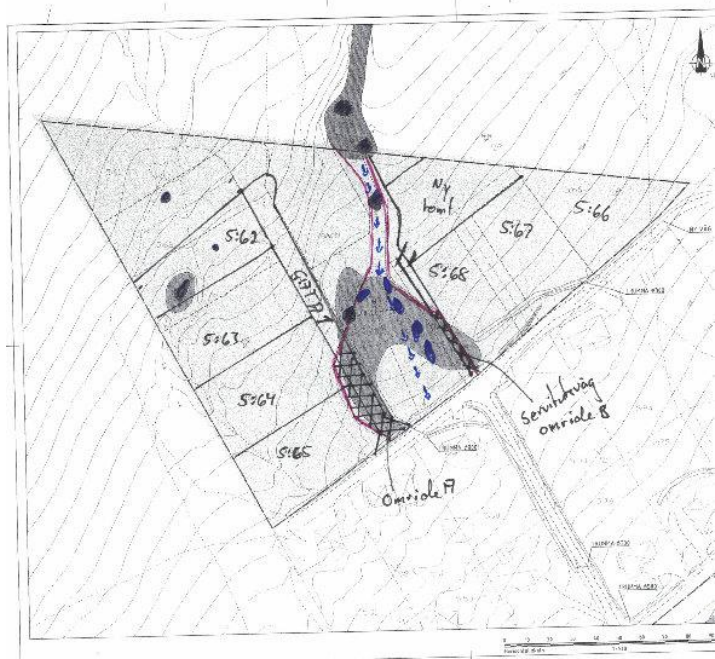
Inventerat område är markerat med röd avgränsning. De i texten beskrivna vägarna är markerade A och B.

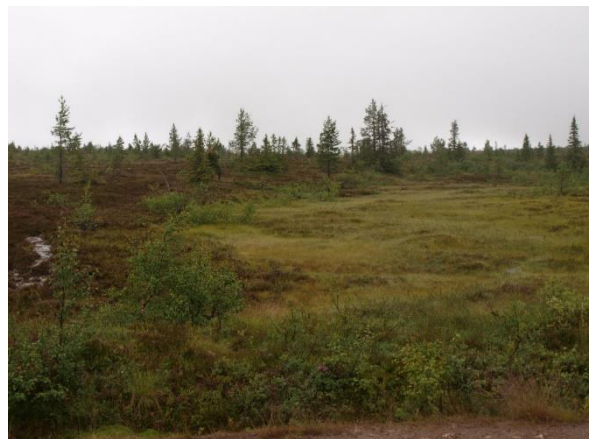
Väg A i sträckning rakt fram i bild.

Den västligaste tänkta vägen berör myren måttligt och huvudflödet marginellt. Om vägarealen begränsas till den ritade skissen och marktäckduk används bör myrens naturvärden påverkas i minimal utsträckning. Åtminstone som en marginell del i exploatering av hela 2016 års inventering.

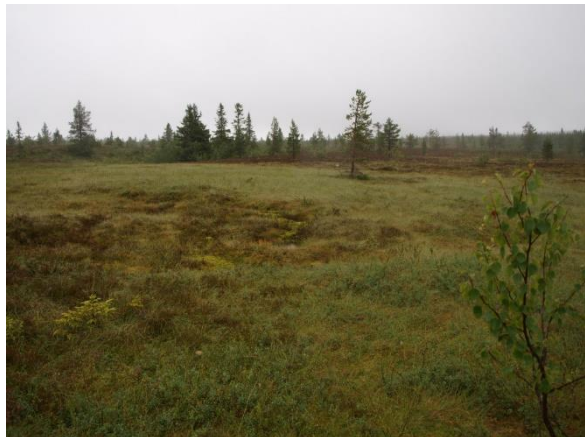
Väg B tänkt att gå rakt fram i bild

Den östligt liggande vägen förefaller enligt skissen knappast genomförbar med den ritade bredden och här utgår istället en mer tänkt berörd bredd vid ett bygge på täckduk. Myren bedöms påverkas mera här och med det en påtaglig skada på floran. Det bör vara ett råd att tänka sig andra lösningar men om sådana inte är genomförbara måste byggnationen genomföras med stor hänsyn.

Om ingrepp görs kan det vara en bra kompensation att med torv fylla igen det onödiga diket.
