**Lima Besparingskog**

# Detaljplan Stjärnvägen öster

## PM, Geoteknik

Datum	2020-03-20
Uppdragsnummer	1320046569
Utgåva/Status	Ver 1.0

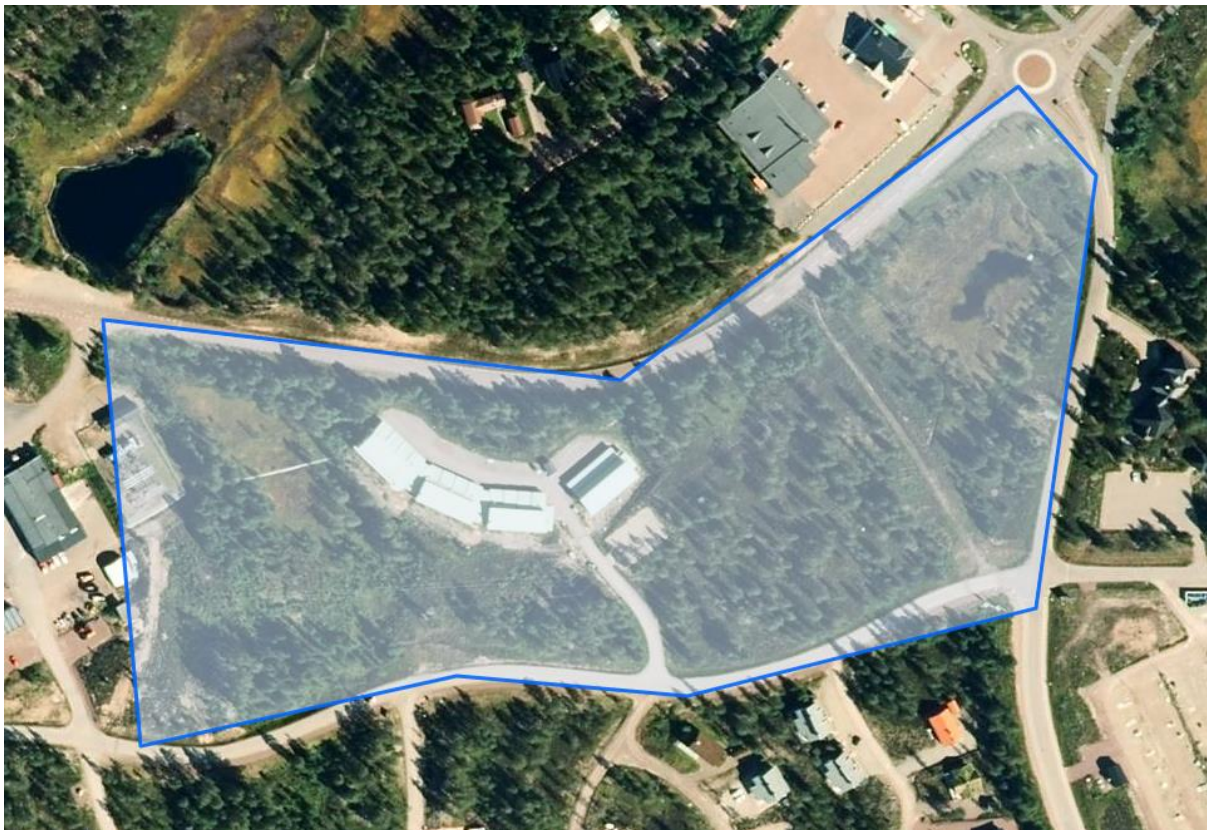
*Figur 1. Ungefärligt undersökningsområde för den geotekniska undersökningen, markerad med blå linje*

På uppdrag av Lima Besparingsskog har Ramboll Sweden AB utfört en geoteknisk undersökning som underlag för detaljplan av ett område i Tandådalen. Planområdet är drygt 75 ha och ligger i anslutning till Stjärnvägen.

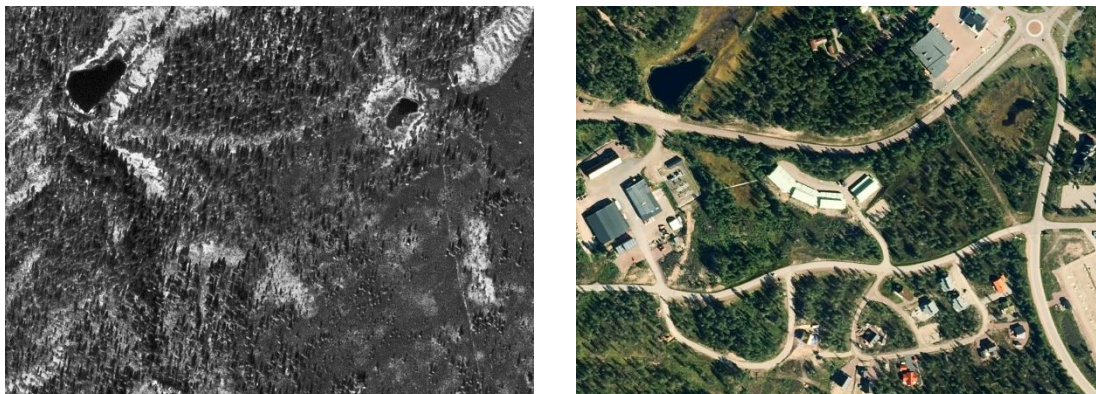
Figur 2. Historiska ortofoton 1955-1967 (vänster), 2014-2017 (höger)

Undersökningsområdet har under en lång tid utgörs av skog. På senare år har industribyggnader upprättats och en skoterled korsar området.

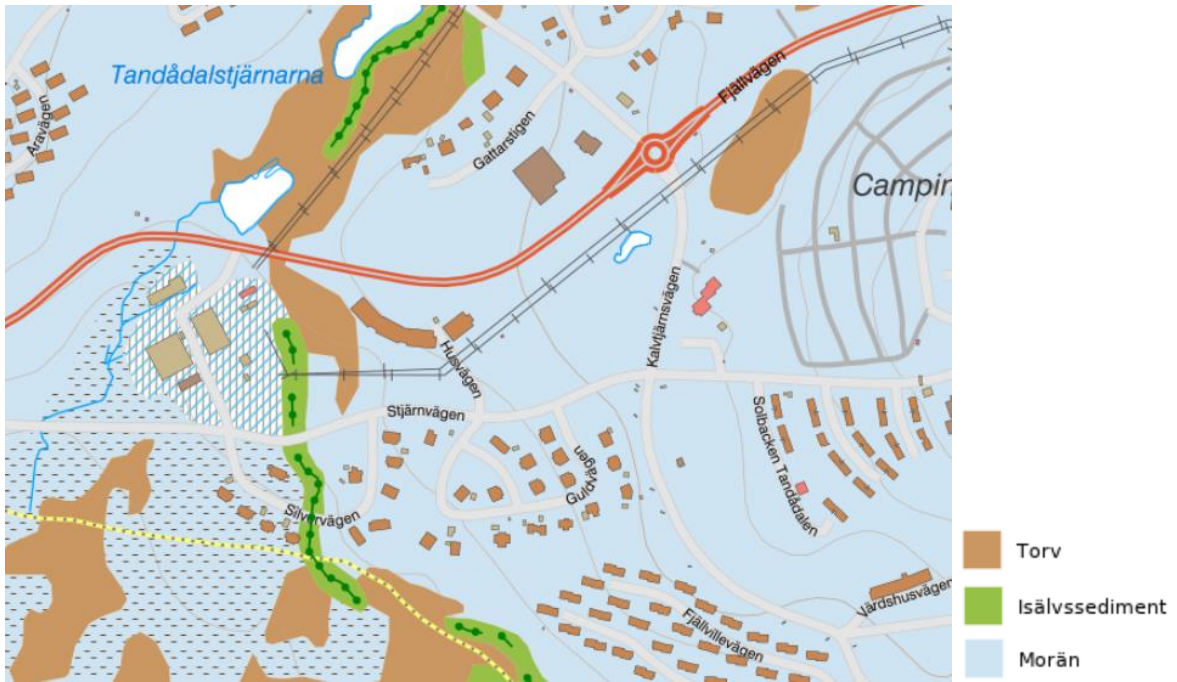
Figur 3. Jordarter 1:25 000 – 1:100 000, SGU

Enligt jordarts- och jorddjupskartan består undersökningsområdet huvudsakligen av morän men att torv och isälvsediment förekommer. Jorddjupet uppskattas till 10 till 30 meter. Se Figur 3 och Figur 4. Uranhalten bedöms understiga 19 Bq/kg.

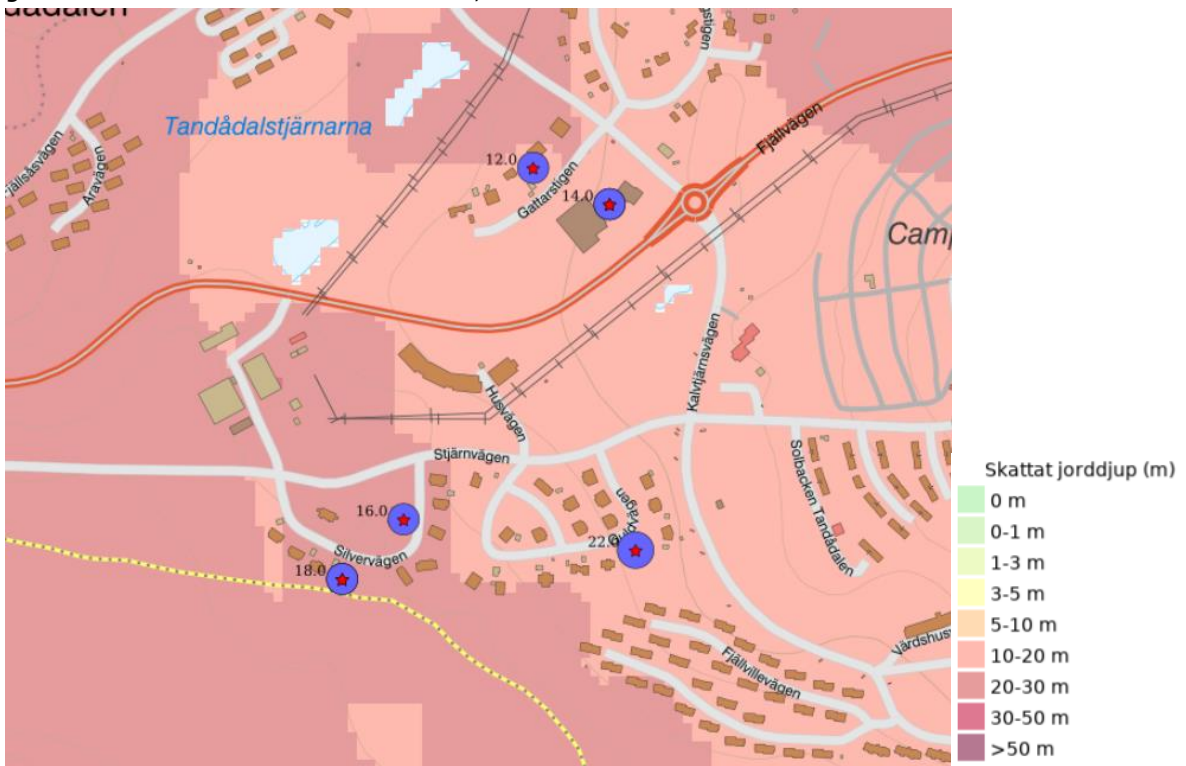
Figur 4. Jorddjup, SGU

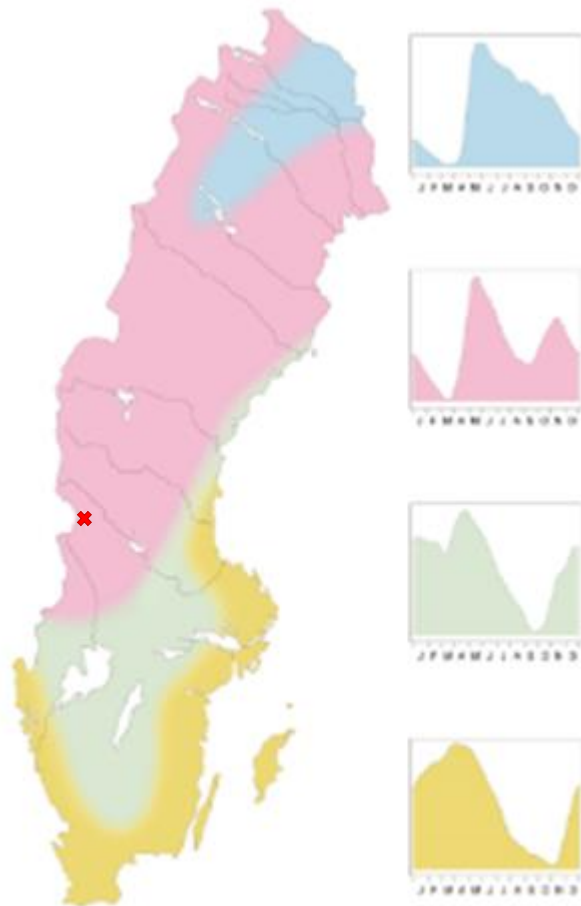
Figur 6. Generella grundvattenvariationer över landet. Aktuellt område markerat med rött kryss.

Grundvattennivån bedöms stå som högst under april-maj månad, och som lägst under februari-mars månad.
